*Рис. 4.* Микроструктура деформированной части образца под действием тока и СВЧ-излучения (*а*) и в отсутствие тока (*б*).

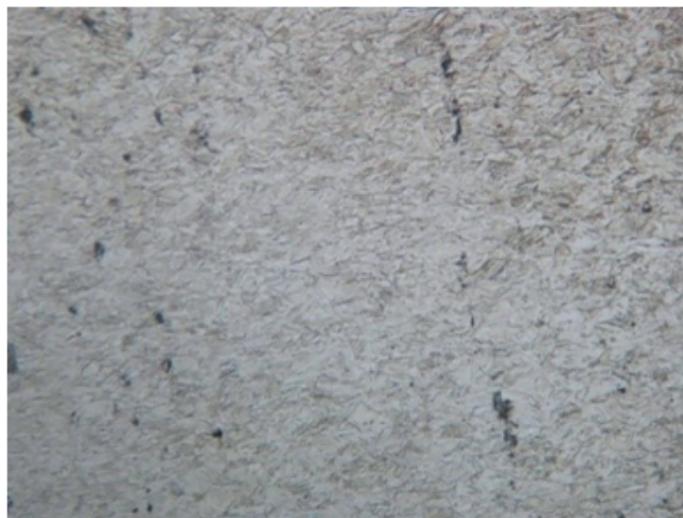
*a/a*

Изображения получены с помощью инвертированного металлографического микроскопа ЕРІРНОТ 200 (*Nikon*, Япония)

*Fig. 4.* Metal microstructure affected by electric current and microwave radiation (*a*) and non-affected by electric current (*b*).

Images were obtained using an inverted metallographic microscope ЕРІРНОТ 200 (*Nikon*, Japan)
