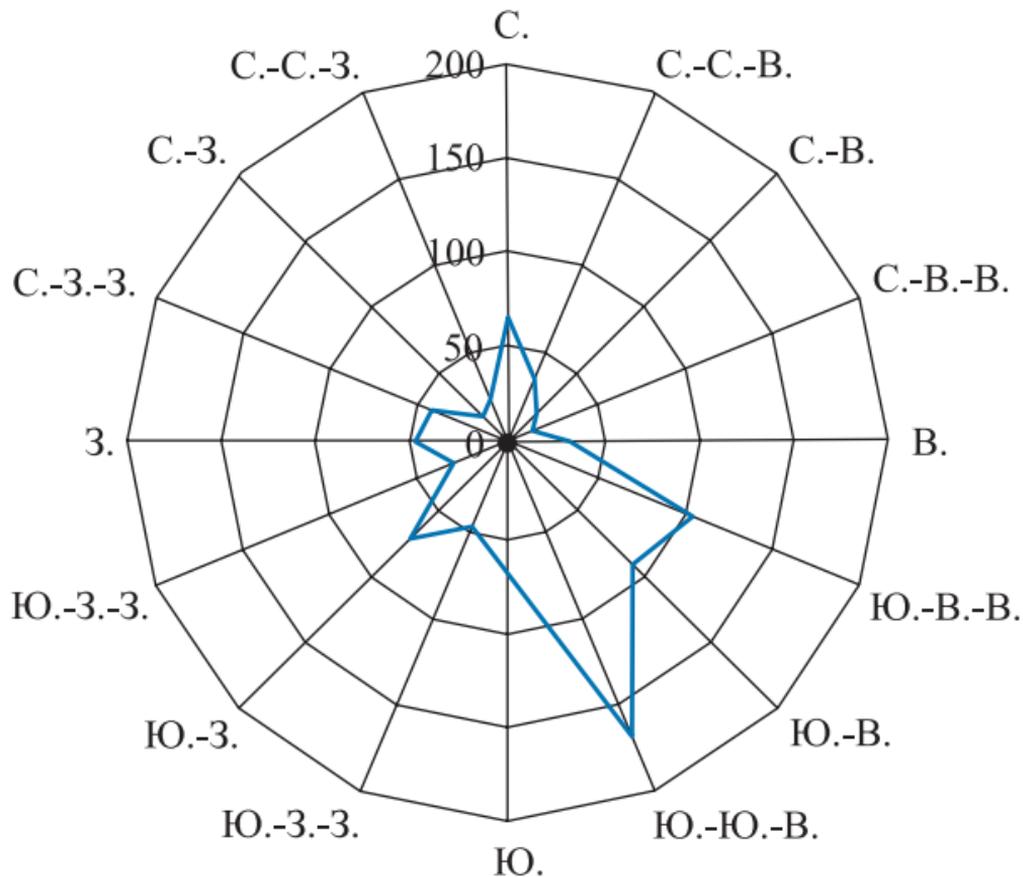
*Рис. 8.* Роза ветров, сопутствующая случаям обледенения воздушных судов (2014–2018)

*Fig. 8.* Wind rose associated with aircraft icing (2014–2018)
