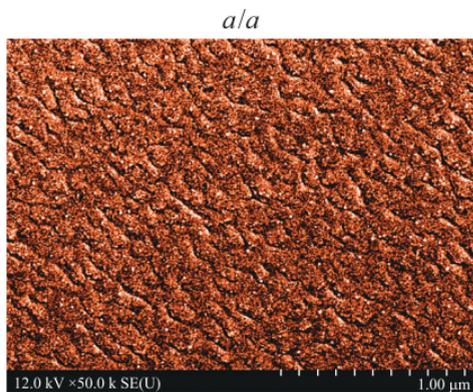
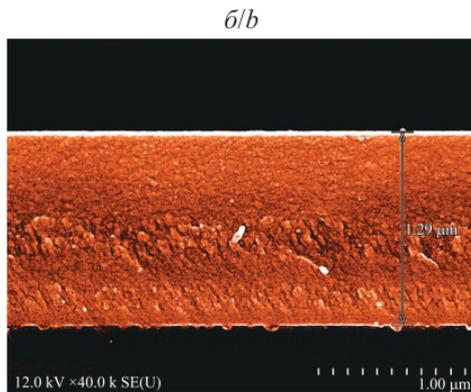
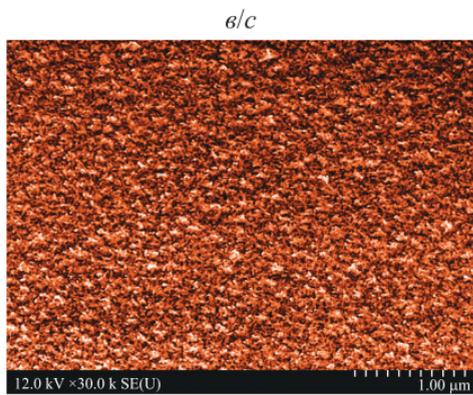
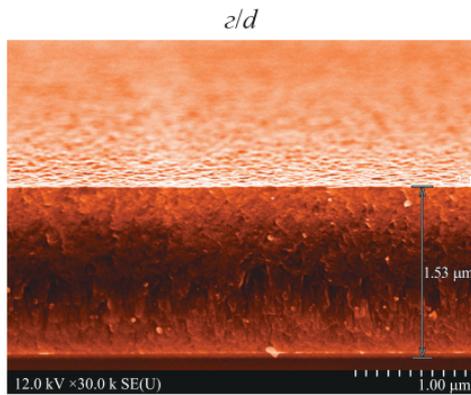
*Рис. 2.* СЭМ-изображения поверхности (*а, в*) и поперечного скло (*б, г*) покрытий TiAlCuN и TiAlCuCN, нанесенных с использованием мишени 3 в режиме 2 (образец 3N2 на подложке из Si (*а, б*) и образец 3CN2 на подложке из Si (*в, г*) соответственно)

*Fig. 2.* SEM images of the surface (*a, c*) and cleavage (*b, d*) of TiAlCuN and TiAlCuCN coatings deposited using target 3 in mode 2 (sample 3N2 on Si substrate (*a, b*) and sample 3CN2 on Si substrate (*c, d*) respectively)
