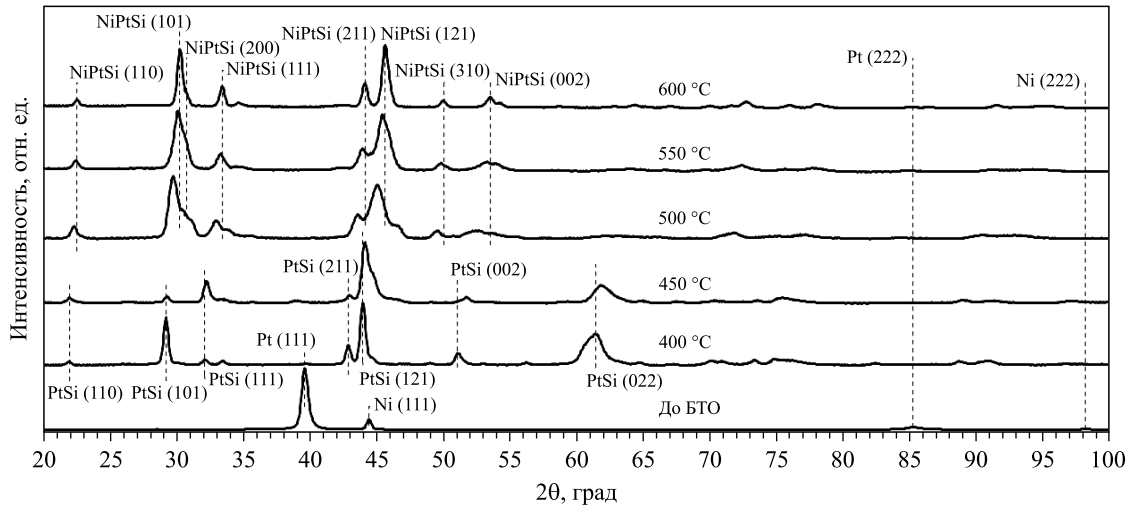
Рис. 4. Рентгенограммы, полученные от структуры Ni – V/Pt/Si с толщиной слоя сплава Ni – V 40 нм до БТО и после БТО при различных температурах

Fig. 4. X-ray diffraction patterns obtained from the Ni – V/Pt/Si structure with a Ni – V alloy layer thickness of 40 nm before rapid heat treatment and after rapid heat treatment at different temperatures
